Modifiche al sistema di emergenza del Freno di stazionamento automatico (FPA)

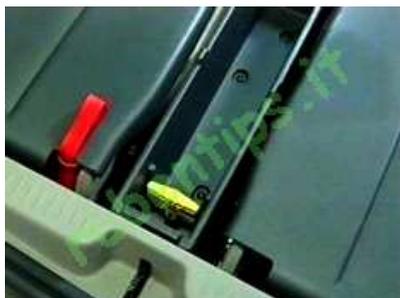
A decorrere dal Giugno 2007 compreso è stata soppressa su tutti i veicoli Scenic II la maniglia di emergenza di sgancio del FPA.

E' stato comunque lasciato un sistema di sgancio di emergenza, con foro di 6 mm, accessibile però solo dalla parte inferiore del veicolo.

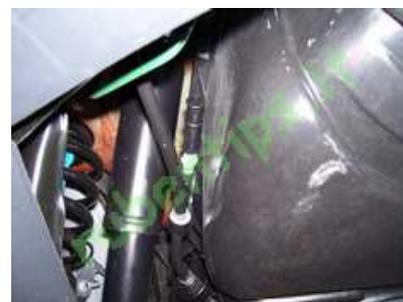
Per la versione corta occorrerà smontare la ruota posteriore Destra e sganciare la protezione in plastica del suo passaruota per accedere al gancio, protetto da un cappuccio nero in plastica a tenuta ermetica (da riposizionare tassativamente dopo aver eseguito l'operazione di sgancio).

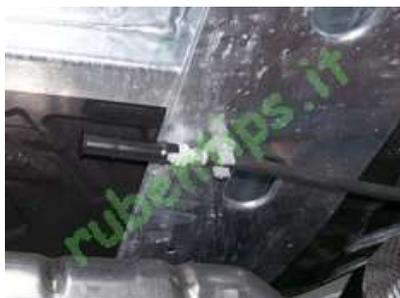
Per la versione Grand Scenic il gancio sarà accessibile invece dopo aver smontato la ruota posteriore Sinistra o, in alternativa, senza smontare la ruota ma chinandosi sotto il veicolo, per sganciare il cappuccio di protezione (da riposizionare tassativamente dopo aver eseguito l'operazione di sgancio).
